# DIAGNÓSTICO E AVALIAÇÃO DA SEGURANÇA DE ESTRUTURAS DE MADEIRA EXISTENTES

Dissertação para obtenção do Grau de Mestre em

Engenharia Civil – Ramo Construções

ISEP – Outubro 2013

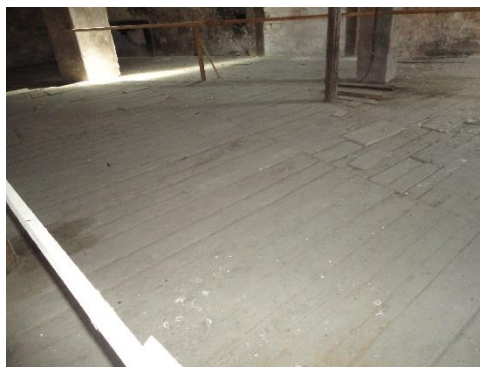
Figura 3 – Soalho em madeira

Para realização dos pavimentos eram utilizados conjuntos de tábuas, normalmente de pinho (pinho nacional, pinho manso e a casquinha), formando assim o designado soalho (Figura 3). As dimensões dessas tábuas variavam em espessura entre os 2,5 e os 5,0cm, a sua largura entre 12,0 e 30,0cm e comprimentos que podiam alcançar os 10,0m. A execução tradicional do soalho variava conforme o tipo de ligação utilizada: de junta, de chanfro, de meio-fio (à portuguesa) e de macho e fêmea (à inglesa).

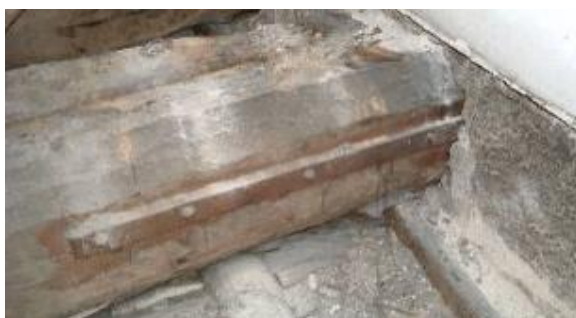
Figura 4 – Viga de madeira apoiada directamente na parede (Encastrada)

As extremidades do vigamento apoiam nas paredes de alvenaria através do simples descarregamento ou através de encastramento (Figura 4). Segundo Teixeira (2004) uma regra que era usualmente aplicada ia no sentido de apoiar a viga em  $2/3$  da espessura da parede, chegando muitas vezes a apoiar-se em toda a sua largura. Estas vigas de madeira eram alvo de especial cuidado quer a nível das suas características, recebendo tratamento especial através de um tratamento à base de tinta de óleo, zarcão ou alcatrão de modo a evitar o seu apodrecimento, quer a nível das ligações através da utilização de ferrolhos, barras de ferro achatadas com furos para pregar ou aparafusar às vigas, para ligar as mesmas às paredes de alvenaria.

De forma mais específica, o apoio das vigas nas paredes podia ser executado de três formas, encastradas, apoiadas num frechal ou apoiadas num cachorro, consistindo o apoio de vigas encastradas numa execução em que a extremidade da viga de madeira encaixa em aberturas

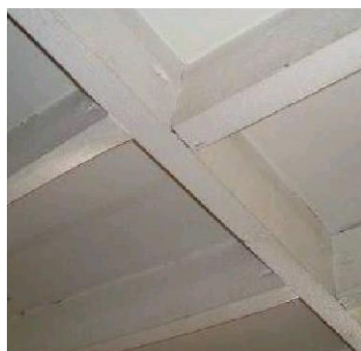
Figura 7 – Tarugamento Simples (Ilharco *et al.*; 2006)

Este tipo de tarugamento consiste na utilização de peças de madeira com comprimento igual ao espaço entre vigas e secções iguais às das vigas de modo a que não sejam causadas instabilidades nas últimas, como se pode verificar na Figura 7 e na Figura 8. A sua fixação é executada através da pregagem de ambas as faces do tarugo na viga.

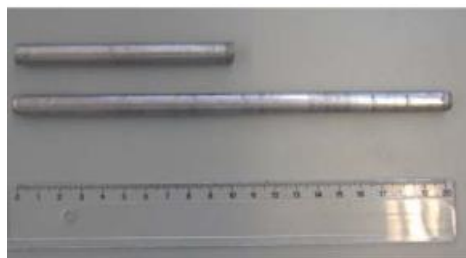
Figura 35 – Ligador do tipo Cavilha

São barras de aço de secção circular que se colocam em furos ajustados, onde o diâmetro do furo é ligeiramente inferior ao da cavilha de forma a estabelecer-se pressão como forma de garantir a sua eficácia na transmissão dos esforços (Figura 35). Desta forma, a montagem destes ligadores apresenta-se como um processo rigoroso, não podendo ocorrer imprecisões pois a eficácia que se espera deste ligador na transmissão de esforços poderia não se verificar. Como tal, aspetos como o teor em água da madeira no momento da execução devem ser controlados com especial atenção, a fim de minimizar os eventuais movimentos provocados pela retração.

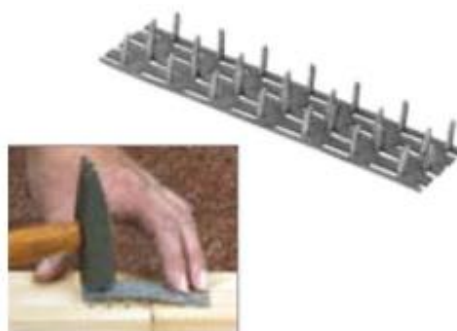
Figura 37 – Chapas *Rothoblass*

Este tipo de ligadores abrange diferentes formas, tais como, anéis abertos ou fechados, placas circulares, placas metálicas dentadas) e chapas de pregar ou estampada (Figura 36 e Figura 37). As chapas estampadas destinam-se a ligar peças alinhadas ou sobrepostas e têm como principal função a transmissão de forças nos nós de asnas pré-fabricadas enquanto os anéis, devido ao seu formato, executam articulações quase perfeitas. Também capazes dessas articulações são as placas dentadas, que apresentam dentes de um só lado ou de ambos, consoante se destinam a realizar ligações entre madeira e um material mais rígido ou madeira-madeira, respetivamente (Costa; 2012).

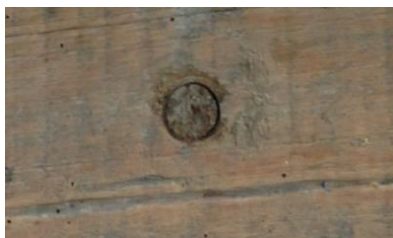
Figura 38 – Nó num elemento de madeira

São considerados os defeitos mais condicionantes da resistência global dos elementos, embora muitas das vezes não tenham uma excessiva influência sobre o valor do módulo de elasticidade em flexão. A principal influência desta anomalia verifica-se ao nível da resistência à tração das peças, afetando quase sempre esse valor, ao contrário do que acontece com a resistência à compressão que geralmente, dependendo do tipo de nó, não sofre uma redução.

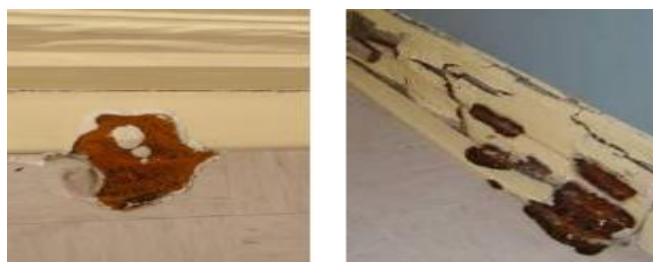
Figura 40 – Presença de fungo de podridão cúbica do tipo *Serpulla Lacrymans* (Costa *et al.*;2007a)

O principal responsável pelo aparecimento deste fungo é a presença de teores em água de cerca de 20%, juntamente com condições de ventilação deficientes (Costa et al.;2006). Apesar disso podem ocorrer ataques em elementos secos devido à capacidade de transporte de água dos fungos, conseguindo encaminhar a água de zonas húmidas para zonas secas. As alterações de volume, após a secagem, formam nas zonas atacadas um padrão de fissuração cúbica, superfície essa que se desagrega com elevada facilidade por contacto. Estes eventos implicam danos consideráveis nos elementos de madeira, fazendo com que percam 10 a 20% do seu peso, o que corresponde a uma perda de cerca de 80 a 95% da sua resistência

mecânica, e por norma são detetados apenas quando a madeira já se encontra num estado avançado de degradação, sendo portanto um tipo de podridão perigoso (Dias; 2008).

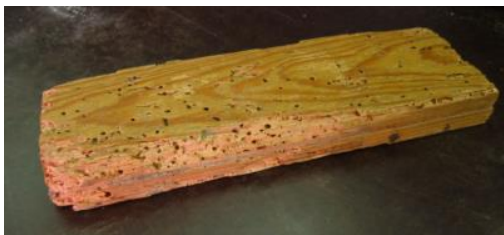
Figura 43 – Exemplo de ataque por insetos xilófagos (Dias; 2008)

Os Anóbios podem alcançar uma profundidade de 3 a 5 mm, sendo os seus orifícios de saída circulares com diâmetro entre os 1 a 1,5mm. Atacam usualmente elementos estruturais em madeira que apresentem um elevado teor em água, sendo frequente por isso que o seu ataque seja acompanhado pelo ataque de fungos de podridão. Os Cerambicídeos atacam também os elementos estruturais em madeira mas com teores de humidade mais baixos (entre os 10 a 14%), sendo mais frequentes os seus ataques em elementos da cobertura. Aspeto a destacar é que esta variedade de insetos xilófagos tem como alvo principal o borne da madeira, tendo uma área de ataque reduzida quando o elemento de madeira apresenta uma grande percentagem de cerne. Estes insetos atingem na fase adulta valores entre os 10 a 20mm de comprimento e os seus orifícios de saída apresentam uma forma elíptica com um diâmetro entre os 4 e os 7 mm.

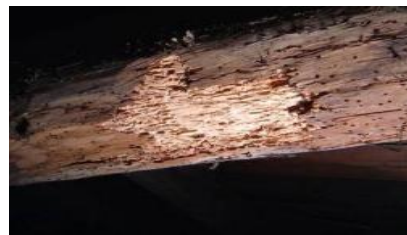
Figura 44 – Presença de ataque de insetos xilófagos no Palácio de Belmonte (Ilharco *et al.*; 2007c)

do inseto. Este tipo de ataque biótico é bastante comum e frequente principalmente nas zonas de entrega das vigas dos pavimentos e nas coberturas, como se pode verificar na Figura 43 e na Figura 44. Entre este tipo de insetos podemos identificar como sendo os mais comuns os Anóbios (caruncho) (Figura 41) e os Cerambicídeos (caruncho grande) (Figura 42).

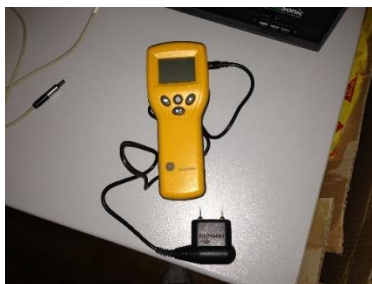
Figura 46 – Higrómetro *Protimeter*

O higrómetro permite obter o teor em água da madeira, fator que permite avaliar a possibilidade de ataques de agentes bióticos e que tem essencial importância nos valores característicos da resistência mecânica dos elementos, sendo utilizado de modo a afetar de fatores corretivos os valores da mesma (Figura 46). Se houver uma deficiente impermeabilização das fachadas ou coberturas, isso poderá ser revelado através de um teor em água elevado.

Tal como já referido anteriormente, subcapítulo 3.2.2.1, existe risco de ataque da madeira por parte de fungos quando esta apresenta um teor em água superior a 20%, sendo referido ainda por (Feio *et al.*;2006b) que em casos onde já ocorreram ataques de fungos, esse limite de segurança de 20% estabelecido no EC5, deve ser reduzido para 18%, devendo assim o higrómetro ser utilizado periodicamente para que seja possível atuar preventivamente, eliminando entradas de água e verificar zonas com maior potencial de ataques de fungos.

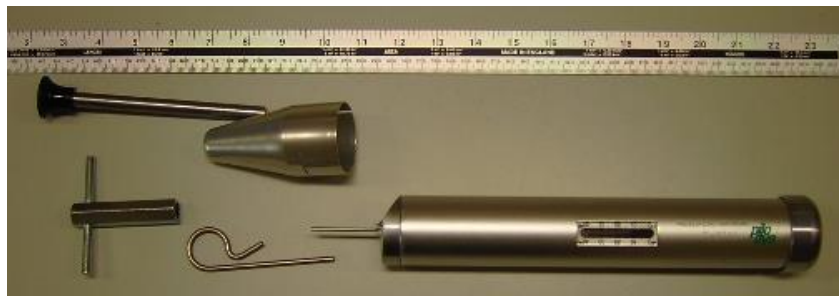
Figura 58 – *Pilodyn®* 6J

volúmica através do recurso a estudos existentes, sendo necessário conhecer-se os valores de teor em água e a direção de penetração (Figura 58). Através da relação entre os resultados obtidos da resistência da madeira e a profundidade de penetração, é possível avaliar o estado das peças de madeira, detetando possíveis defeitos existentes mas sendo esta avaliação apenas a nível superficial devido às leituras serem efetuadas a pequenas profundidades.

Força de Perfuração: 6 Joules (Nm)

Para a realização dos ensaios com o *Pilodyn*, recorreu-se ao equipamento *Pilodyn 6J*, cujas especificações técnicas foram referidas anteriormente no subcapítulo 4.1.8, e cujo objetivo da experiência consistiu na determinação das densidades das amostras através dos valores das profundidades de penetração registadas pelo *Pilodyn*. Uma inspeção visual inicial permitiu classificar a espécie de madeira como sendo Pinho, aspeto que será abordado com mais profundidade no subcapítulo 5.4.6, possibilitando assim o recurso a estudos existentes (Lopes *et al.*; 2010), de modo a correlacionar os valores obtidos de penetração com propriedades da madeira como a massa volúmica ( $\rho$ ).

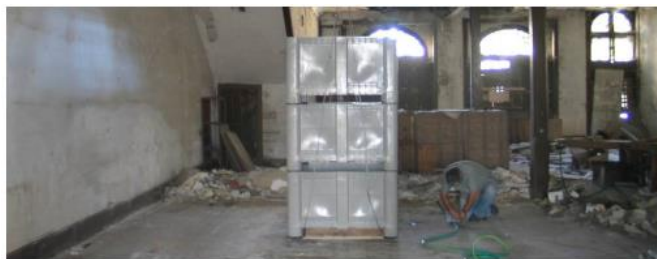
Figura 65 – Realização de Ensaio de Carga (Dias; 2008)

A utilização de ensaios de carga, Figura 65, para avaliar o estado de segurança de estruturas existentes, tais como, pavimentos e coberturas, é bastante usual mas apresenta algumas limitações que são necessárias ter em conta, sendo as principais limitações o peso e o custo do equipamento, não sendo por isso possível a sua execução em todas e qualquer estrutura.

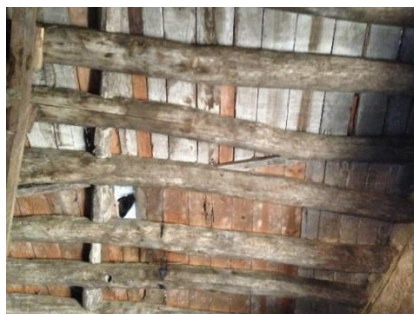
Figura 73 – Vista inferior do pavimento

exteriores da sala e os pilares intermédios da mesma. Relativamente ao esquema estrutural do pavimento, Figura 73, consiste em vigas de dimensões variáveis, com a largura a variar entre 0,17m e 0,25m e a sua altura a variar entre 0,14m e 0,20m. Importa referir que o espaçamento entre as vigas do pavimento é extremamente irregular, variando entre 0,22m e 0,64m.

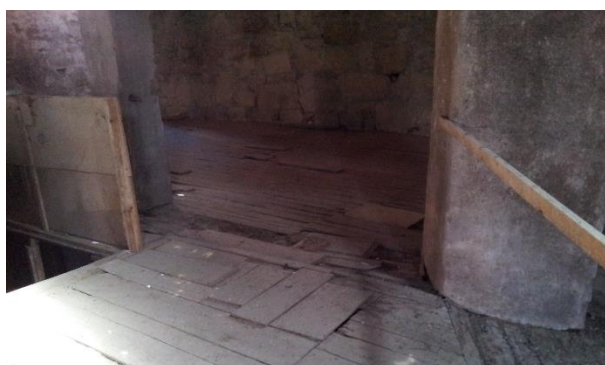
Figura 76 – Localização das amostras P01 a P04

Os dados iniciais tais como, dimensões, peso e densidade, encontram-se no Quadro 13, apresentando-se na Figura 76 e na Figura 77 os locais de onde foram extraídas as amostras a analisar. Importa referir que as densidades referidas no quadro seguinte são meramente indicativas, uma vez que os elementos apresentavam secções variáveis ao longo do seu desenvolvimento, tendo por isso sido calculadas as suas densidades com valores médios das dimensões.

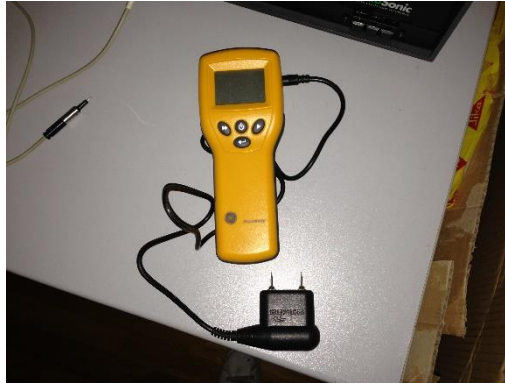
Figura 78 – Medição de humidade das amostras através do uso do *Protimeter Plus*

Uma das primeiras variáveis a ser analisadas relativamente aos provetes em madeira foi o teor em água que apresentavam. Para determinação desses valores foi utilizado o sistema de medição de humidade *Protimeter Plus* (Figura 78):

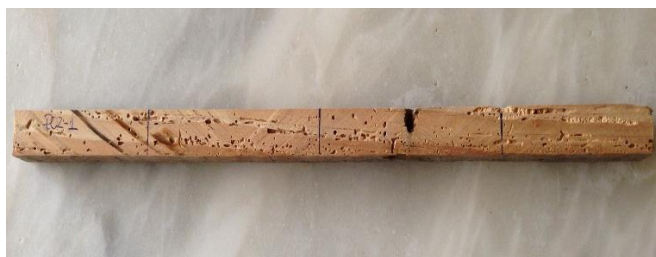
Figura 89 – Provette pequeno com a localização dos nós (a  $0,224 \times l$  das faces)

De seguida realizou-se o mesmo protocolo experimental descrito no Capítulo 5.4.4, de acordo com a norma ASTM E 187601 *GRINDOSONIC*.

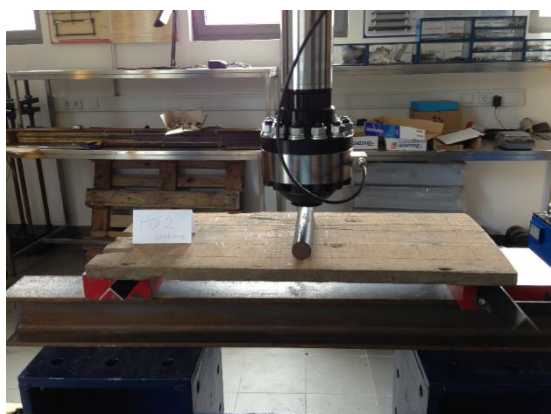
Figura 92 – Ensaio à flexão

Este ensaio foi realizado segundo a norma (NP310; 2000), tendo sido utilizado para tal, equipamento existente no Laboratório de Estruturas do Departamento de Engenharia Civil do Instituto Superior de Engenharia do Porto. Para a sua realização, foi utilizado um *setup* constituído por dois apoios fixos para o provete, afastados de um comprimento  $l_1$  (Figura 91), e o sistema hidráulico de carga (Figura 92).

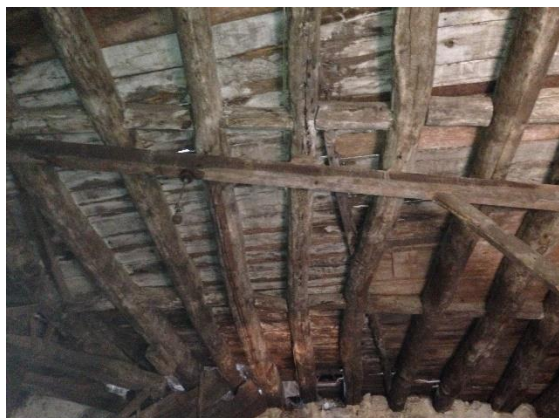
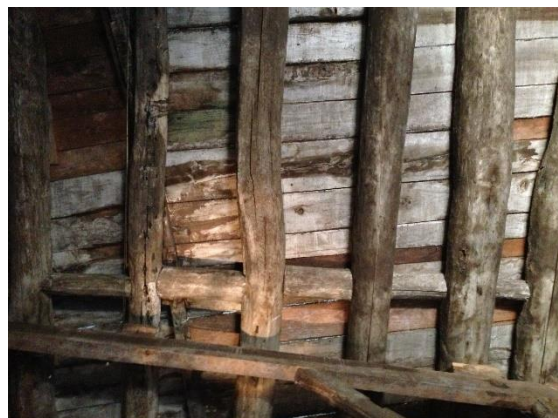
## Pavimento - Vigas

Altura (cm)	Largura (cm)	Comprimento (cm)		Afastamento entre vigas (cm)
<b>V1</b>	18	20	600	<b>V1/V2</b>	27
<b>V2</b>	17	25	600	<b>V2/V3</b>	43
<b>V3</b>	18	21	600	<b>V3/V4</b>	22
<b>V4</b>	19	21	600	<b>V4/V5</b>	41
<b>V5</b>	14	17	600	<b>V5/V6</b>	31
<b>V6</b>	20	21	600

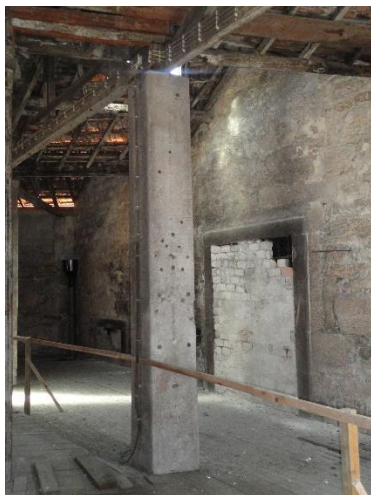
Pilar 1

Dimensões (m)		
	a	b	
<b>P1</b>	0,42	0,42	Betão
<b>P2</b>	0,73	0,76	Betão
<b>P3</b>	$\phi=0,14$		Metálico
<b>P4</b>	$\phi=0,14$		Metálico
<b>P5</b>	0,42	0,42	Betão
<b>P6</b>	$\phi=0,14$		Metálico
<b>P7</b>	0,42	0,42	Betão
<b>P8</b>	$\phi=0,14$		Metálico

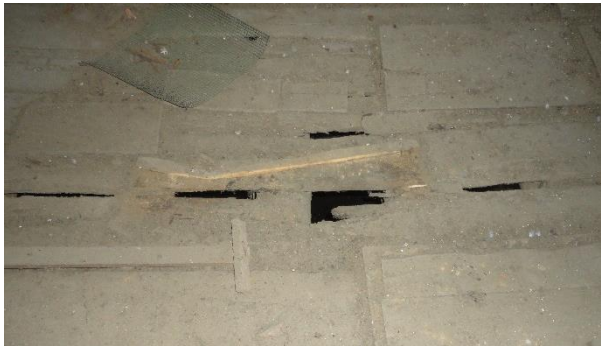
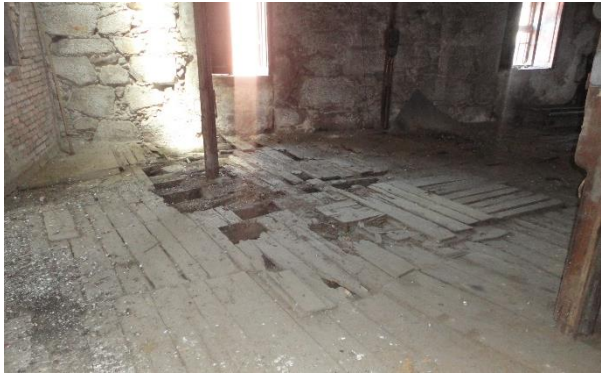
Mapa de Danos 02	
<b>Tipo de dano:</b> Rotura do pavimento	
<b>Localização dos danos:</b>	<b>Elementos estruturais:</b>

Rotura do pavimento.	
<b>Possíveis Causas:</b>

<p>Água da chuva proveniente das roturas da cobertura e a conjugação desta ação com a exposição à luz solar, originando ciclos de humedificação/secagem e levando ao desgaste das peças;</p> <p>Podridão</p>

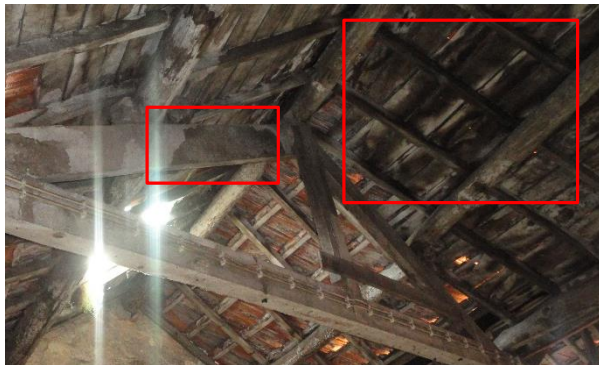
Mapa de Danos 03	
Tipo de dano: Humidade	
Localização dos danos:	Elementos estruturais:

Identificou-se a presença de humidade generalizada na cobertura e pavimento.	
Possíveis Causas:	
Ineficácia do sistema de drenagem de águas pluviais;  Penetração de água da chuva devido à perda de argamassa nas juntas e devido às roturas existentes na cobertura.

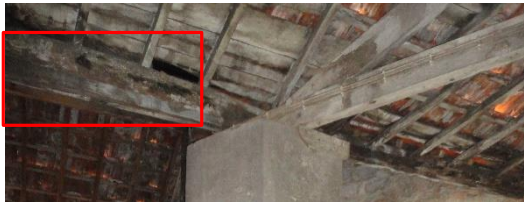
Mapa de Danos 04	
Tipo de dano: Podridão	
Localização dos danos:	Elementos estruturais:

Descrição:	
Identificou-se a presença de podridão e bolor em alguns elementos estruturais da cobertura e do pavimento.	
Possíveis Causas:	
Humidade

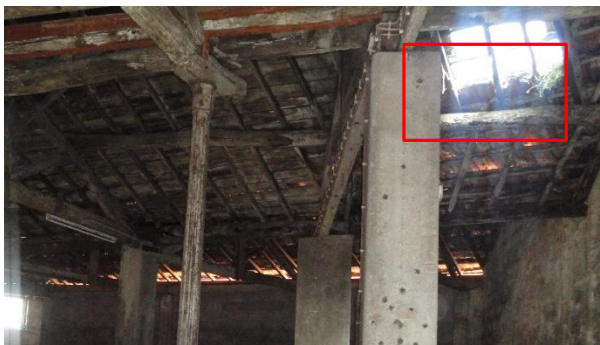
Mapa de Danos 05	
<b>Tipo de dano:</b> Vegetação	
<b>Localização dos danos:</b>	<b>Elementos estruturais:</b>

Cobertura
	<b>Registo fotográfico:</b>
<b>Descrição:</b>  Identificou-se a presença de vegetação e dejetos na cobertura acelerando assim a degradação da cobertura. Esta pode causar a rotura dos materiais e a criação de fendas através da introdução de ações mecânicas pela penetração das raízes.

<b>Possíveis Causas:</b>  Entrada de humidade, excrementos de pássaros e depósitos de terras que atuam como fertilizantes

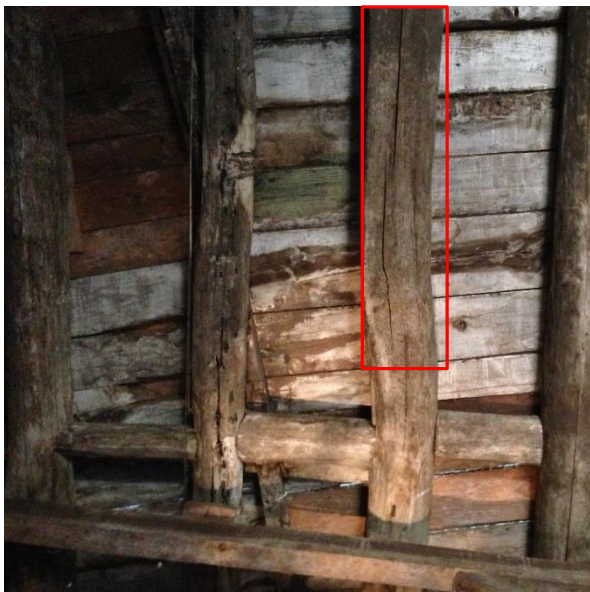
Mapa de Danos 06	
Tipo de dano: Fendas	
Localização dos danos:	Elementos estruturais:

Cobertura e pavimento
	Registo fotográfico:
<p><b>Descrição:</b></p> <p>Identificou-se várias fendas nos elementos estruturais de madeira da cobertura e do pavimento.</p>

<p><b>Possíveis Causas:</b></p> <p>As fendas são um fenómeno de ocorrência natural na madeira agravando-se com o envelhecimento da mesma. As amplitudes higrotérmicas a que a madeira está sujeita é também um fator que proporciona o aparecimento das fendas.</p>

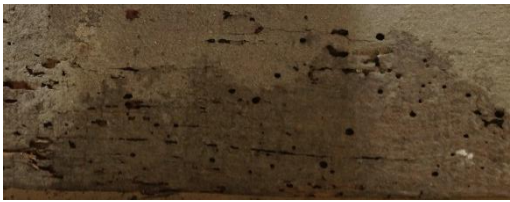
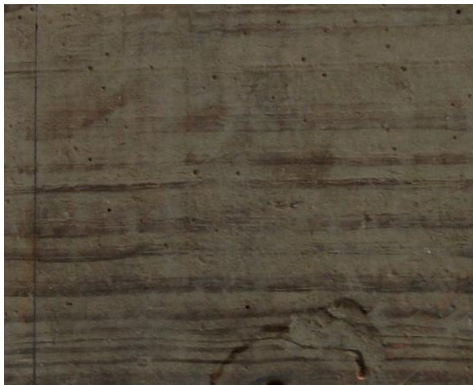
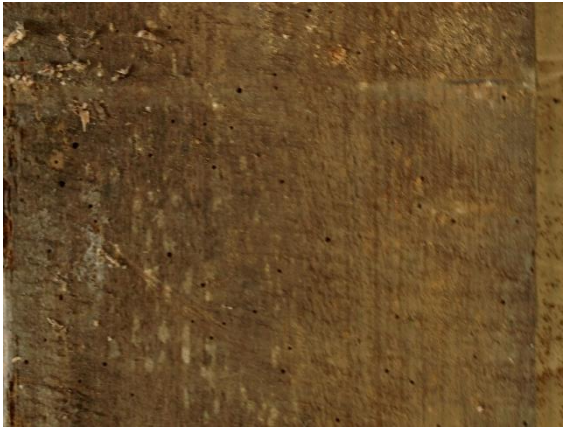
Mapa de Danos 07	
<b>Tipo de dano:</b> Ataques de insetos xilófagos	
<b>Localização dos danos:</b>	<b>Elementos estruturais:</b>

<p>Presença de ataques por insetos xilófagos, nomeadamente caruncho, identificado através dos orifícios existentes nas tábuas de soalho e presença do serrim característico deste mesmo dano. Não foi possível verificar a profundidade dos danos devido à insegurança do pavimento.</p>	
<b>Possíveis Causas:</b>	
<p>Presença de humidade;</p> <p>Envelhecimento natural;</p> <p>Ausência de manutenção e de tratamento preservador de madeiras.</p>

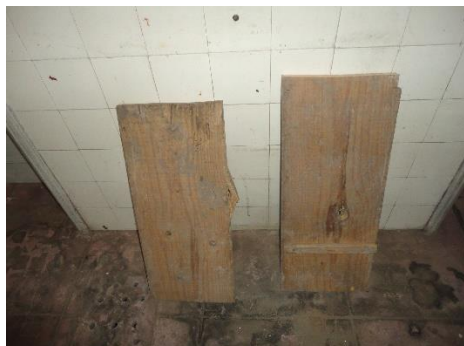
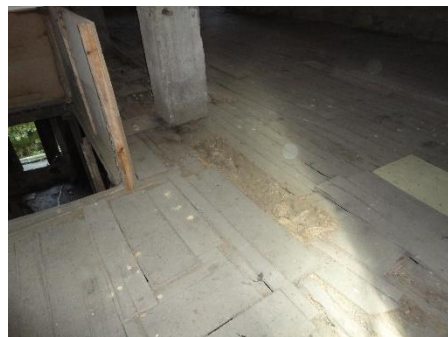
Localização das Amostras

P01/P02; P03/P04

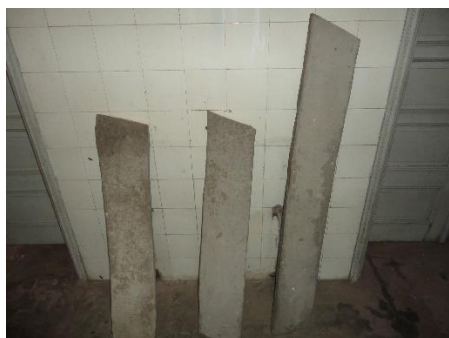
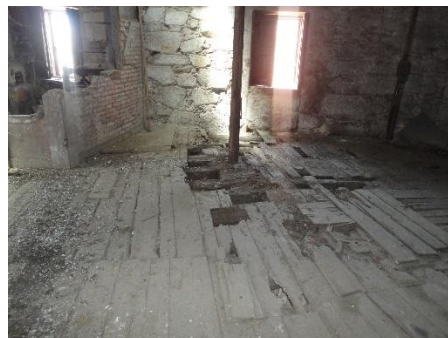
Localização das Amostras

P05/P06; P07/P08; P11/P12
